Sanierung Ahornstrasse, Abschnitt Lindli - Ahornwald

Einwohnergemeinde Eriswil, vertreten durch die Baukommission

Strukturwertanalyse vom Juni 2018

Strukturwertanalyse (Massnahmen zur Erhöhung der Tragfähigkeit)

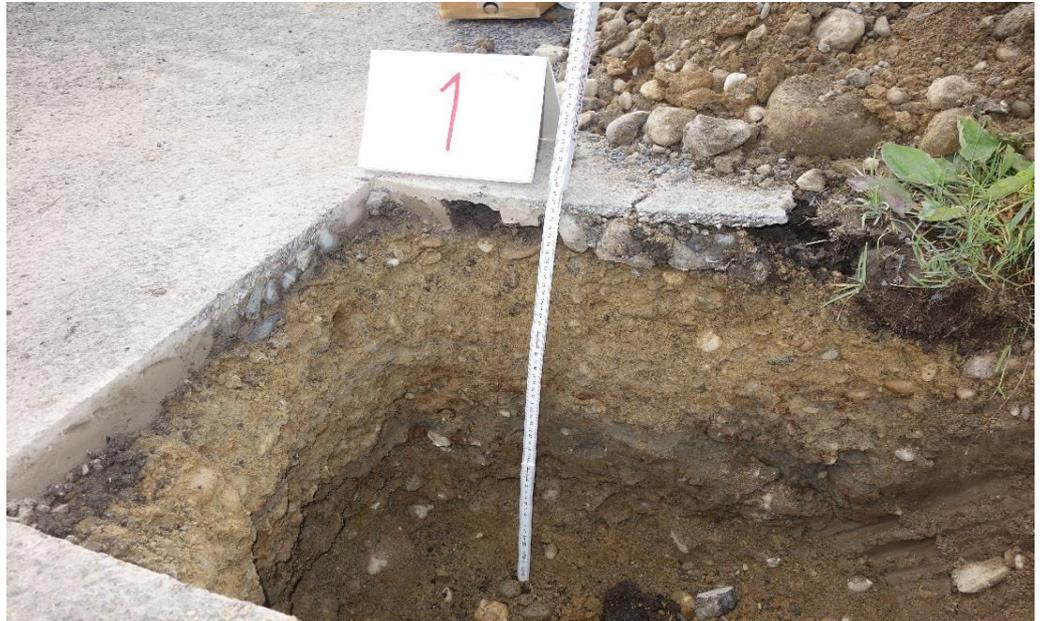
Sondage 1

Untergrund sandig, siltig, kiesig

Wenig bis kein

Kies beim Bankett

Bestehend	a-Wert	SN-Wert
1 cm OB (mittlere Belagsschäden)	1.8	1.8
4 bis 5 cm Schotterträ. (schwere Belagsschäden)	1.6	6.4
25 cm Kies mit viel Feinanteilen	0.8	20
30 cm Oberbaustärke	SN _{vorh}	28

Verstärkung mit Deckbelag (nicht empfohlen)

11 cm Bituminöser Belag (vorflicken und Deckbelag)	4.0	44
1 cm OB (mittlere Belagsschäden)	1.8	1.8
4 bis 5 cm Schotterträ. (schwere Belagsschäden)	1.6	6.4
25 cm Kies mit viel Feinanteilen	0.8	20
41 cm Oberbaustärke	SN _{Deckbelag}	72

**Empfehlung: Bestehenden Oberbau mit Zement stabilisieren
und neue Planie und neuer Belag (7 cm ACT 16L Melio)**

7 cm bituminöser Belag	4.0	28
5 cm Kiesplanie	1.0	5
30 cm Stabilisierung mit hydr. Bindemittel	2.4	72
42 cm Oberbaustärke	SN _{Stabi}	105

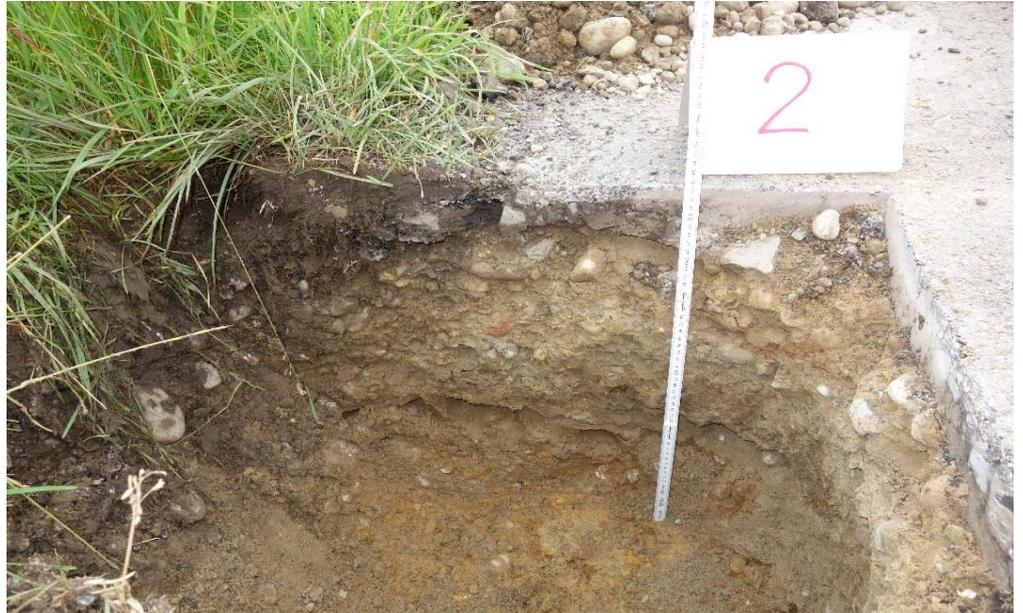
Sondage 2

Untergrund sandig, siltig

Bestehend	a-Wert	SN-Wert
1 cm OB (mittlere Belagsschäden)	1.8	1.8
3 bis 4 cm Schotterträ. (schwere Belagsschäden)	1.6	4.8
35 cm Kies mit viel Feinanteilen	0.8	28
39 cm Oberbaustärke	SN _{vorh}	35

Verstärkung mit Deckbelag (nicht empfohlen)

9.5 cm Bituminöser Belag (vorflicken und Deckbelag)	4.0	38
1 cm OB (mittlere Belagsschäden)	1.8	1.8
3 bis 4 cm Schotterträ. (schwere Belagsschäden)	1.6	4.8
35 cm Kies mit viel Feinanteilen	0.8	28
48.5 cm Oberbaustärke	SN _{Deckbelag}	73

Empfehlung: Bestehenden Oberbau mit Zement stabilisieren und neue Planie und neuer Belag (7 cm ACT 16L Melio)

7 cm bituminöser Belag	4.0	28
5 cm Kiesplanie	1.0	5
30 cm Stabilisierung mit hydr. Bindemittel	2.4	72
42 cm Oberbaustärke	SN _{Stabi}	105

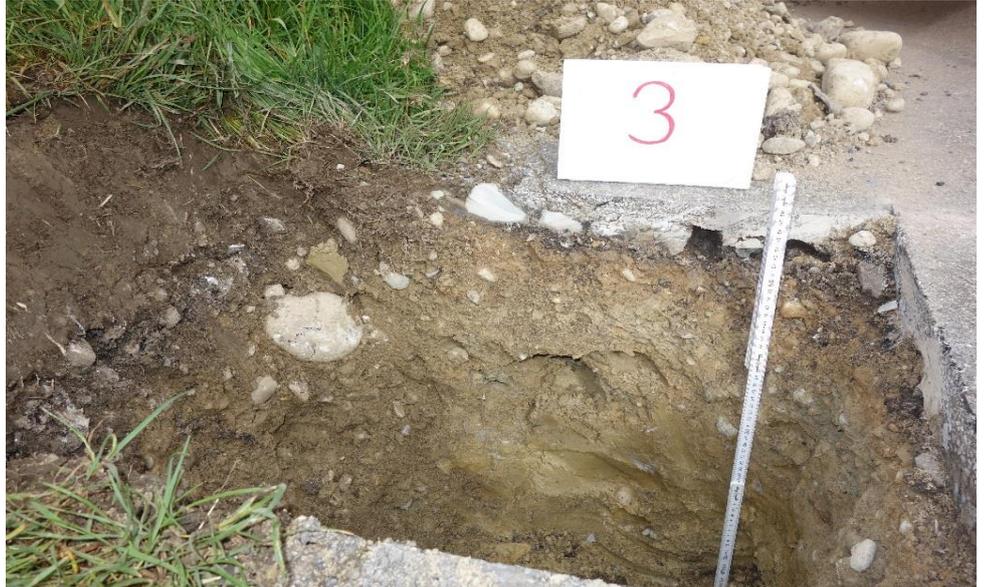
Sondage 3

Untergrund sandig, siltig, tonig

Wenig Kies beim Bankett

Bestehend	a-Wert	SN-Wert
1 cm OB (mittlere Belagsschäden)	1.8	1.8
3 cm Schottertränkung (schwere Belagsschäden)	1.6	4.8
27 cm Kies mit viel Feinanteilen	0.8	21.6
31 cm Oberbaustärke	SN _{vorh}	28

Verstärkung mit Deckbelag (nicht empfohlen)

15 cm Bituminöser Belag (vorflücken und Deckbelag)	4.0	60
1 cm OB (mittlere Belagsschäden)	1.8	1.8
3 cm Schottertränkung (schwere Belagsschäden)	1.6	4.8
27 cm Kies mit viel Feinanteilen	0.8	21.6
46 cm Oberbaustärke	SN _{Deckbelag}	88

Empfehlung: Bestehenden Oberbau mit Zement stabilisieren und neue Planie und neuer Belag (7 cm ACT 16L Melio)

7 cm bituminöser Belag	4.0	28
5 cm Kiesplanie	1.0	5
30 cm Stabilisierung mit hydr. Bindemittel	2.4	72
42 cm Oberbaustärke	SN _{Stabi}	105
